# **INFLUÊNCIA DA PROXIMIDADE DO MAR EM ESTRUTURAS DE BETÃO**

**Andreia Mota Miranda**

Dissertação apresentada para a obtenção do grau de Mestre em Engenharia Civil na Faculdade de  
Engenharia da Universidade do Porto

Com este trabalho pretende-se estudar e comparar o desempenho de três viadutos localizados no Porto de Leixões, situados a diferentes distâncias do mar: o viaduto da Via Rápida, os viadutos de acesso à Ponte Móvel e o viaduto do Terminal de Petroleiros, construídos mais ou menos na mesma época, com opções de concepção similares e materiais, em geral, do mesmo tipo e com a mesma origem. Como tal, em primeiro lugar, foi feita uma abordagem genérica da degradação do betão. Em seguida foi descrito o projecto original dos viadutos, mencionando os registos diários de cada obra e as ocorrências anormais assinaladas pela fiscalização durante as obras. Apresentam-se os materiais utilizados nos diferentes betões dos três viadutos, os resultados dos ensaios químicos, físicos e mecânicos, caracterizando-os no que diz respeito à sua proveniência e natureza. Quanto aos betões, foram identificadas as suas composições e sua localização na estrutura, e caracterizadas as resistênci

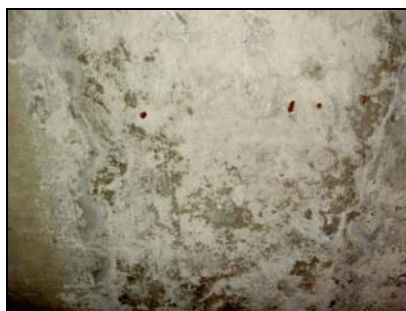
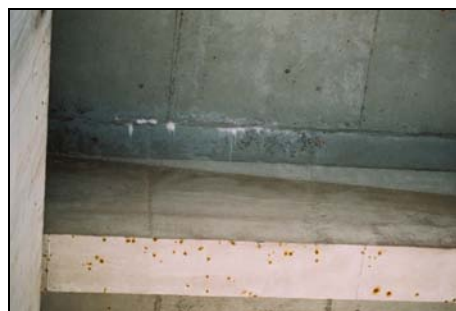
Com a água são transportadas substâncias dissolvidas (carbonatos, cloretos, sulfatos) que, quando a água evapora não ficam distribuídas uniformemente por todo o volume de betão, mas que formam depósitos em zonas localizadas, zonas com maior fluxo de evaporação, originando eflorescências (recristalizações das substâncias dissolvidas) (Figura 2.8). No betão as forças expansivas que se desenvolvem pela cristalização de sais solúveis junto das superfícies, provocam apenas problemas estéticos. Todavia as eflorescências podem ser sintomas de um ataque químico ao betão e o aumento da concentração de substâncias agressivas em certas zonas pode ser importante (Teles, 2005).

Figura 2.8 – Eflorescências nos viadutos da Via Rápida e de acesso à Ponte Móvel.

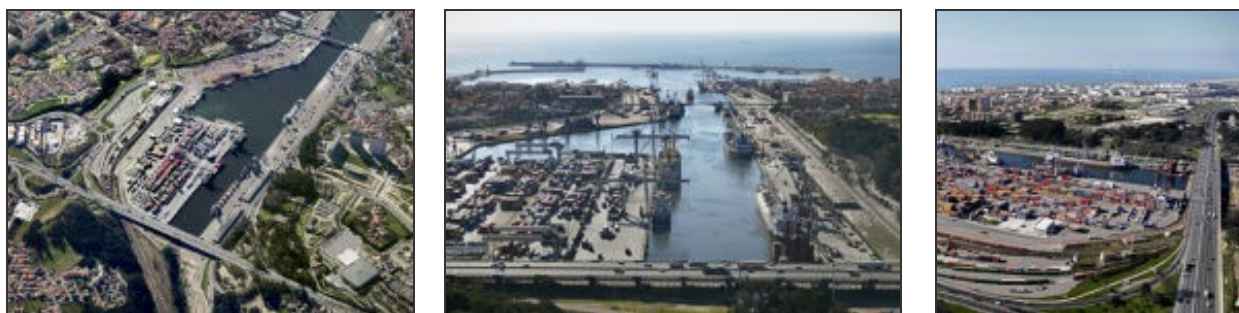
Figura 3.3 - Viaduto da Via Rápida (APDL, 2006)

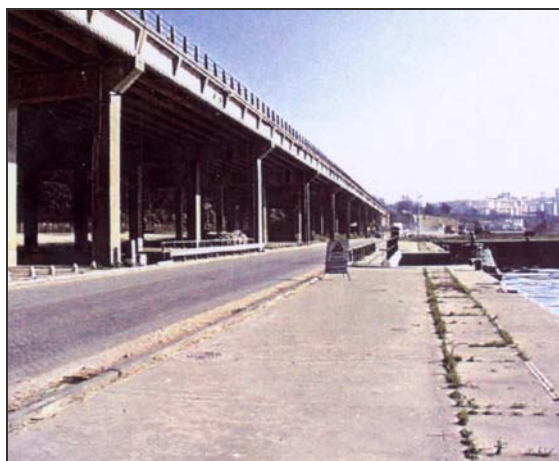
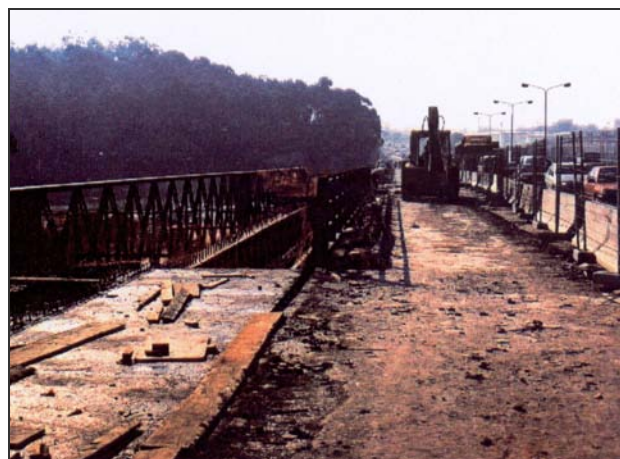
Figura 3.19 – Imagens do Viaduto da Via Rápida em 1999 antes e durante a reabilitação (Matos, 2003).

Conjugando a necessidade de alargamento do viaduto com a reparação destas anomalias procedeu-se a uma reabilitação da obra que incidiu na substituição de aparelhos de apoio e juntas de dilatação e reparação dos elementos de betão. O tratamento dos elementos em betão armado e pré-esforçado consistiu na limpeza do betão e armaduras, na pintura das armaduras com tinta epoxy e na reconstrução do betão com uma argamassa de reparação. Estava previsto no projecto de reabilitação que todos os elementos desde as fundações e pórticos até às vigas longitudinais e transversais do tabuleiro seriam intervencionados. Durante a execução da obra apenas se reabilitaram os pórticos, ficando por tratar as fundações, as vigas e laje do tabuleiro. A obra foi executada, entre Maio de 1999 e Maio de 2001, pelas empresas Obrecol e Socometal, ficando a fiscalização a cargo da empresa Geestradas. Nas Figuras 3.19 e 3.20 apresentam-se algumas fotografias da obra antes, durante e após a reparação.

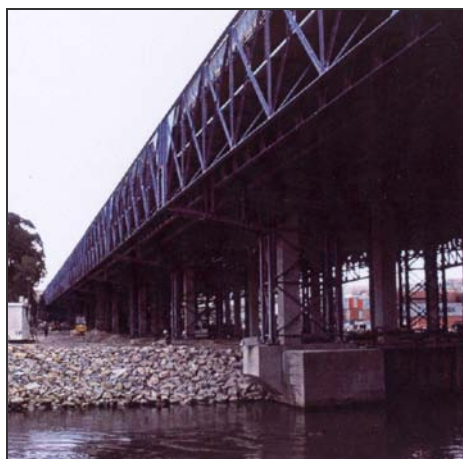
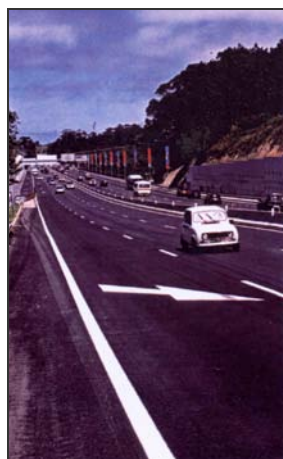
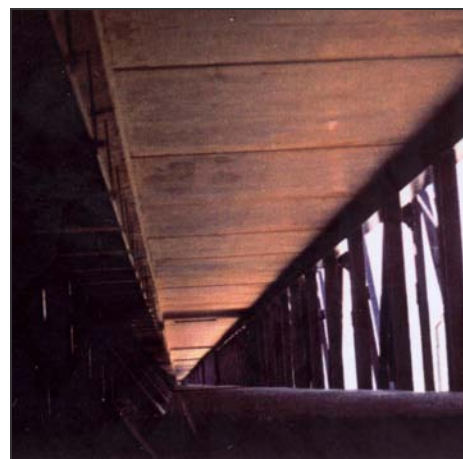
Figura 3.20 – Imagens do Viaduto da Via Rápida em 1999 após a reabilitação (Matos, 2003).

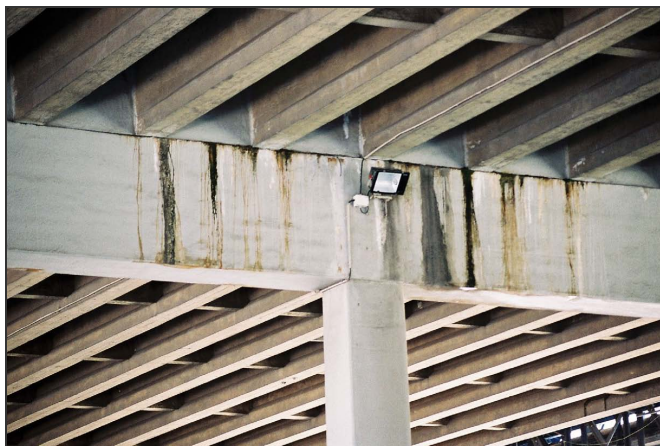
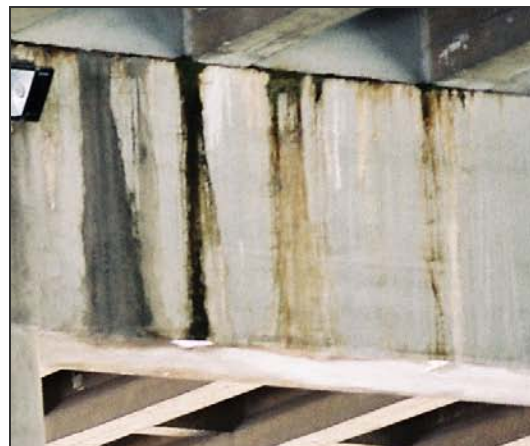
Os pórticos em betão armado, provavelmente em consequência da intervenção que sofreram há sete anos, apresentam bom estado de conservação. O escoamento da água da chuva através das juntas de dilatação é provavelmente o responsável pelo aparecimento de eflorescências esbranquiçadas, amareladas e escuras (Figura 3.22) e colonização biológica (Figura 3.23) nos pórticos de betão armado. Estas manchas aparecem com maior intensidade na zona central dos pórticos. No entanto, o seu estado de conservação é aparentemente bom.

Figura 3.22 – Eflorescências nos pórticos do viaduto da Via Rápida.

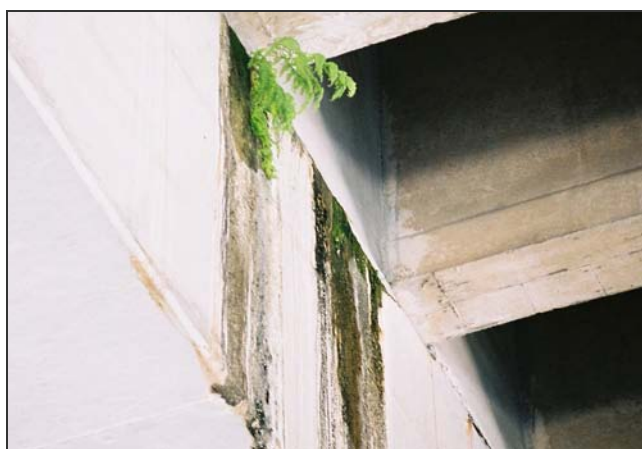
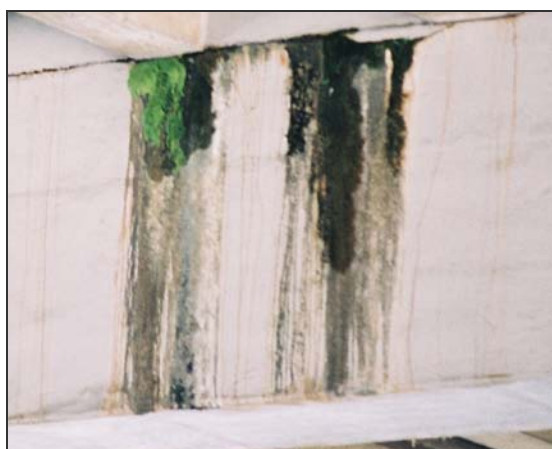
Figura 3.23 – Colonização biológica e eflorescências nos pórticos do viaduto da Via Rápida.

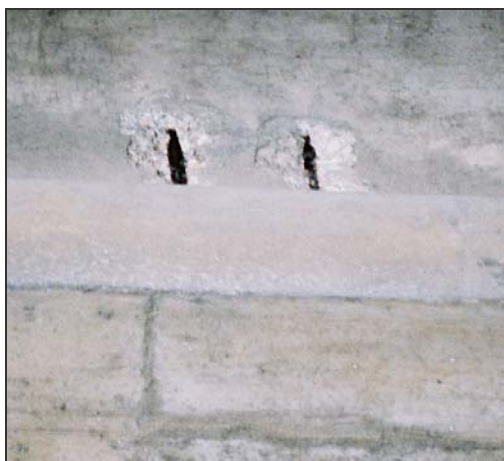
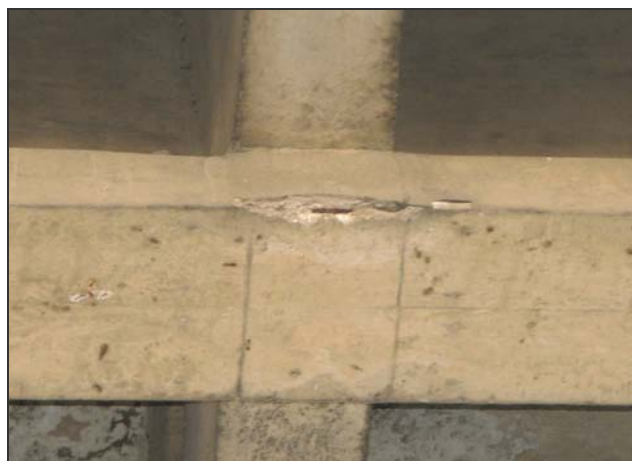
As longarinas e carlingas, que nunca comportaram qualquer intervenção, exibem em geral um bom estado de conservação para a sua idade. Apresentam, apenas em casos pontuais, sinais de corrosão das armaduras com manchas acastanhadas e destacamentos do betão (Figuras 3.24 e 3.25), com maior incidência nas vigas do lado nascente e nos tramos a sul do rio Leça. Aparecem também nas carlingas, nas zonas dos negativos e no banzo inferior das longarinas excrementos de pombas (Figura 3.26).

Figura 3.25 – Destacamento pontual do betão em longarinas do viaduto da Via Rápida.

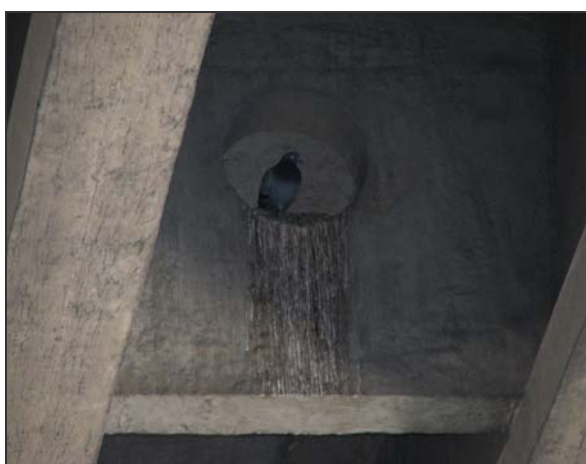
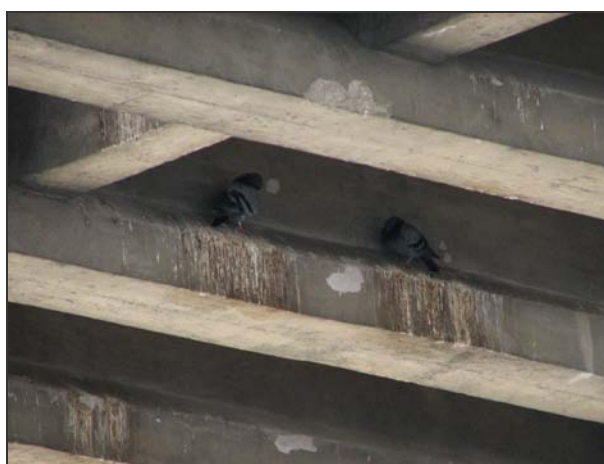
Figura 3.26 – Excrementos de pombos nos negativos das carlingas e no banzo inferior das longarinas do viaduto da Via Rápida.

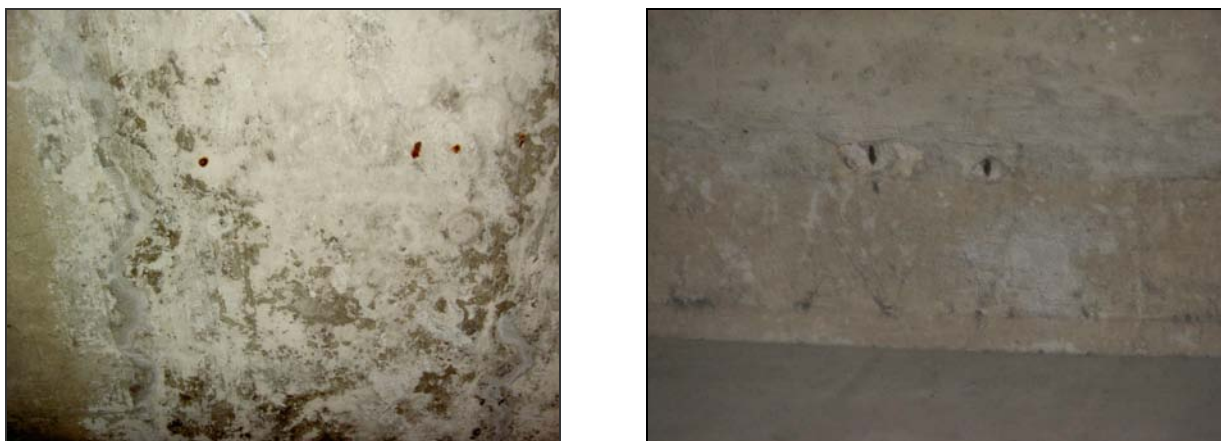
A laje do tabuleiro mostra, em geral, eflorescências esbranquiçadas, escuras (Figuras 3.27) e algumas manchas acastanhadas e destacamentos de betão (Figura 3.28), indiciando alguma corrosão das armaduras.

Figura 3.28 – Manchas acastanhadas e destacamentos de betão da laje do tabuleiro do viaduto da Via Rápida.

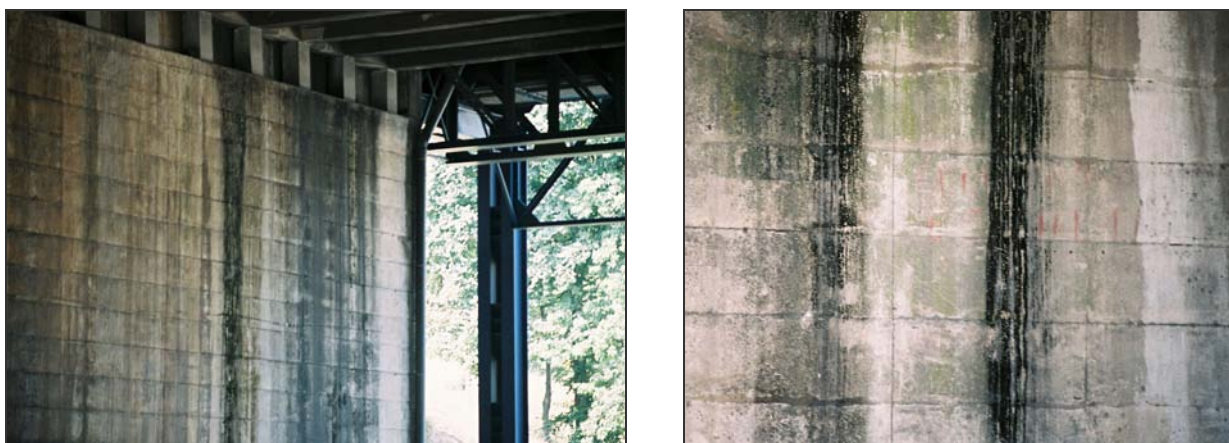
Os encontros apresentam algumas eflorescências brancas, amareladas e escuras devido provavelmente ao mau escoamento das águas pluviais (Figura 3.30).

Figura 3.30 – Eflorescências e manchas escuras no encontro norte do viaduto da Via Rápida.

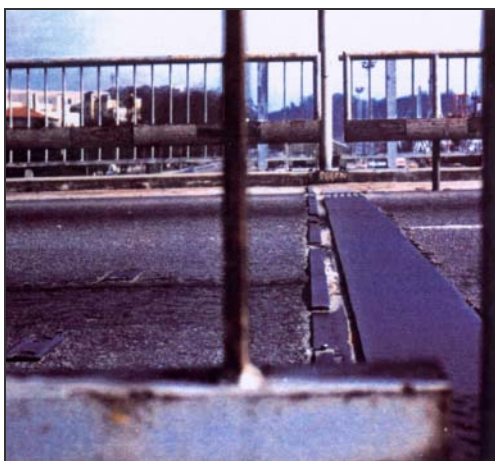
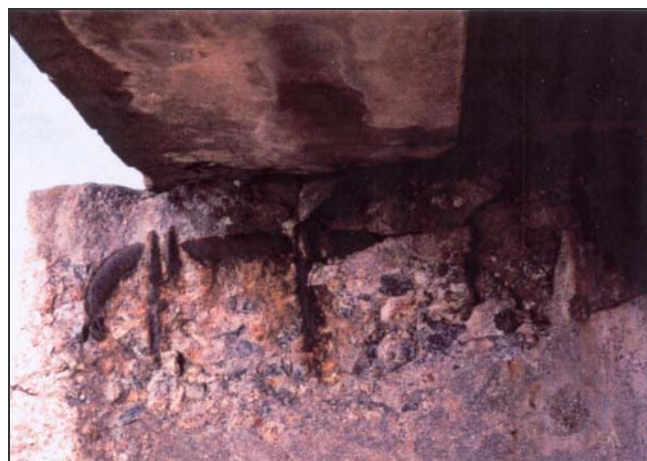
Figura 3.42 – Imagens dos Viadutos de Acesso à Ponte Móvel em 1990 antes da reabilitação (Matos, 2003).

Em 1989 tornou-se evidente que esta obra, com cerca de 30 anos, necessitava de trabalhos de reabilitação nos pilares e nas vigas, ao nível dos apoios das vigas dos tabuleiros, nas juntas de dilatação, no pavimento em betão betuminoso do tabuleiro e ao nível da rede de drenagem de águas pluviais (Figura 3.42) (GEG, 1990). Constatou-se que as avarias mais graves nas vigas se localizavam predominantemente no viaduto norte. O projecto de reabilitação dos viadutos de acesso à Ponte Móvel foi elaborado pelo Gabinete de Estruturas e Geotecnia (GEG) (GEG, 1990) e a obra principiou a 20 de Maio de 1991, terminando a 22 de Janeiro de 1993. Durante a fase de projecto, foram efectuadas visitas de inspecção aos viadutos e registadas em fotografia as avarias supracitadas. Não foram efectuados ensaios de caracterização dos betões, sendo no entrando acordado entre o GEG e a APDL que, durante a execução da obra, fossem retiradas carotes para caracterização mecânica dos betões para analisar da segurança da obra (GEG, 1990).

Juntas de pavimento

Apoios das longarinas

Inicialmente, a reparação ficou a cargo da empresa EIVIL – Estudos e Construções, Lda., que efectuou cerca de metade dos trabalhos (entre Maio de 1991 e Abril de 1992). Após a rescisão do contrato com esta empresa, a obra esteve parada (entre Abril e Julho de 1992). Posteriormente, foram executados alguns trabalhos por parte de pessoal da APDL (entre Julho e Outubro de 1992). Finalmente, os trabalhos de reparação foram terminados pela Sociedade de Empreitadas Moniz da Maia & Vaz Guedes Lda. (SOMAGUE) (entre Outubro de 1992 e Janeiro de 1993). A obra de reabilitação consistiu na substituição dos aparelhos de apoio, reconstituição do betão destacado no topo das vigas e paredes-pilar, após remoção da camada superficial de betão e tratamento anti-corrosivo das armaduras afectadas, enchimento das fissuras longitudinais das vigas, reparação das avarias nas bordaduras e consolas, execução de pintura de vigas, paredes-pilar e encontros e substituição integral das juntas de pavimento (Figura 3.43).

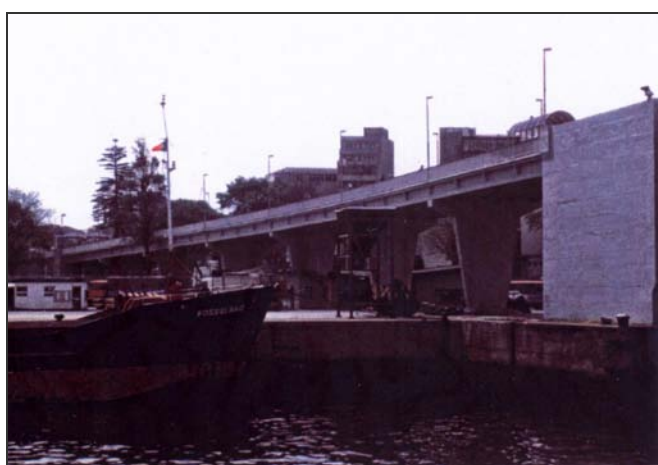
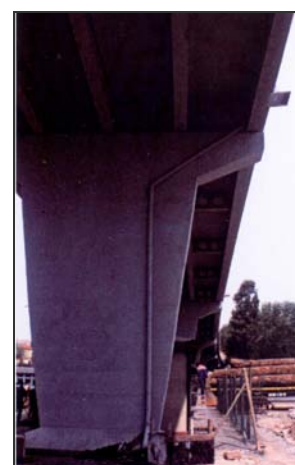
Figura 3.43 – Imagens dos Viadutos de Acesso à Ponte Móvel em 1990 antes da reabilitação (Matos, 2003).

Vista geral lateral

Vigas e paredes-pilar

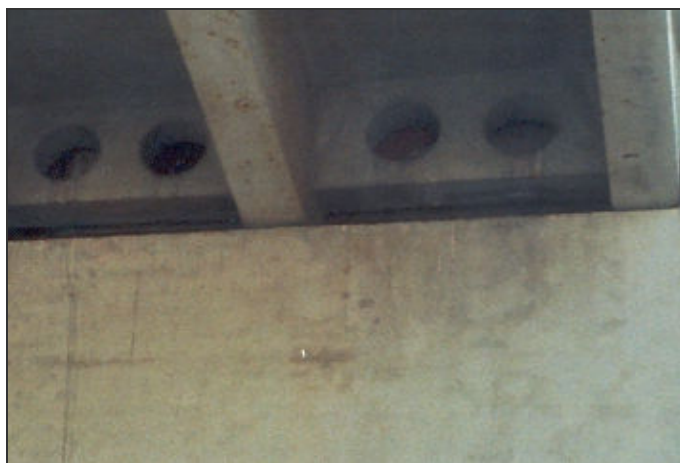
Estes elementos estruturais exibem algumas manchas escuras devido ao mau escoamento das águas pluviais (Figuras 3.45 e 3.46). Estas manchas são mais acentuadas nas consolas das paredes-pilar. Algumas paredes pilares exibem na sua base esboroamentos do betão, devido provavelmente à colisão de veículos (Figura 3.47). Foram detectados, na base de uma parede-pilar, destacamentos de betão (Figura 3.48) devido provavelmente à corrosão das armaduras. Esta parede-pilar encontra-se próxima da Via de Cintura Portuária (via assinalada a vermelho na Figura 3.1) e está revestida com uma argamassa de espessura variável sobre a qual se encontra um barramento amarelo e preto. Não se dispõem de elementos para saber quando estes pilares foram revestidos. No entanto, em geral, estes elementos apresentam, visualmente, um bom estado de conservação.

Figura 3.46 – Manchas nas paredes-pêndulo dos viadutos de acesso à Ponte Móvel.

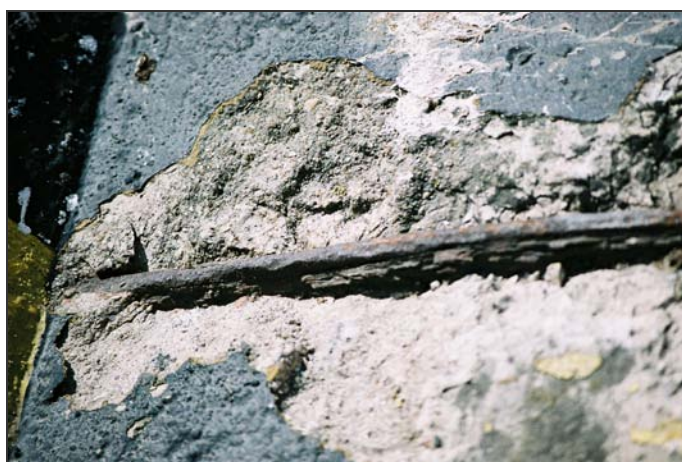
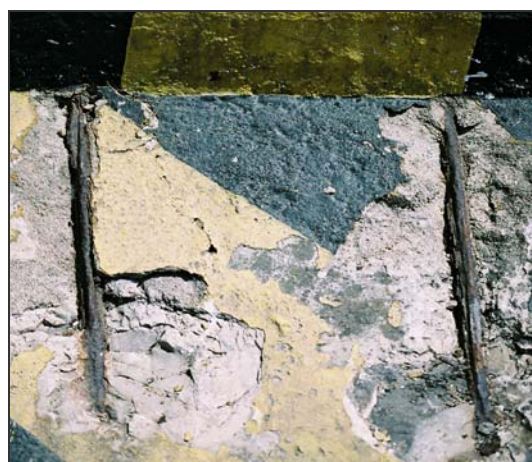
Figura 3.48 – Destacamentos de betão na base da parede-pilar nº 5 dos viadutos de acesso à Ponte Móvel.

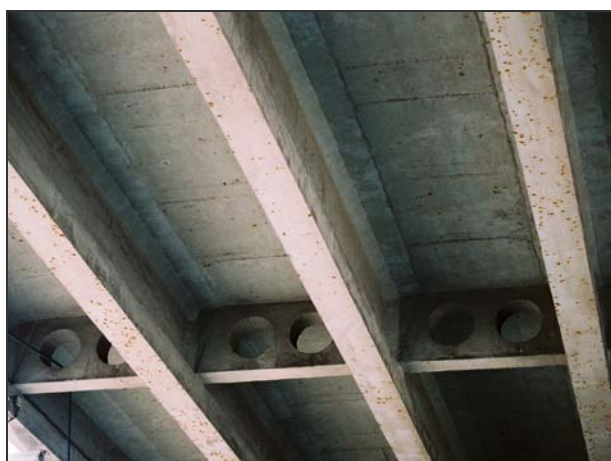
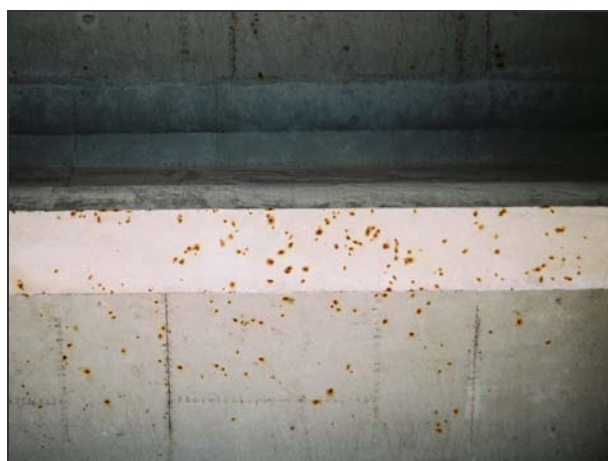
As vigas longitudinais e lajes do tabuleiro apresentam sinais evidentes de corrosão das armaduras, manifestada por manchas acastanhadas (Figura 3.49), fissuração (Figura 3.50) e destacamentos do betão (Figura 3.51). Apresentam também algumas eflorescências esbranquiçadas (Figura 3.52).

Figura 3.49 – Manchas acastanhadas nas longarinas e na laje do tabuleiro dos viadutos de acesso à Ponte Móvel.

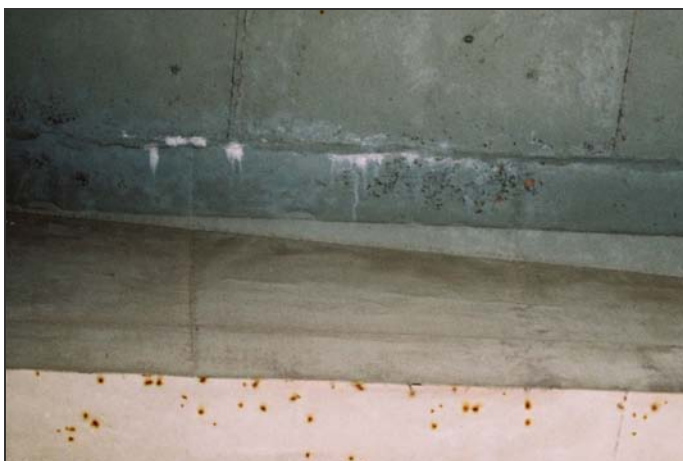
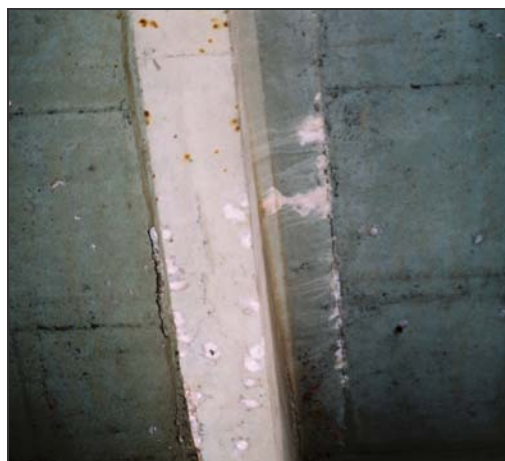
Figura 3.52 – Eflorescências esbranquiçadas na transição entre a laje e a longarina.

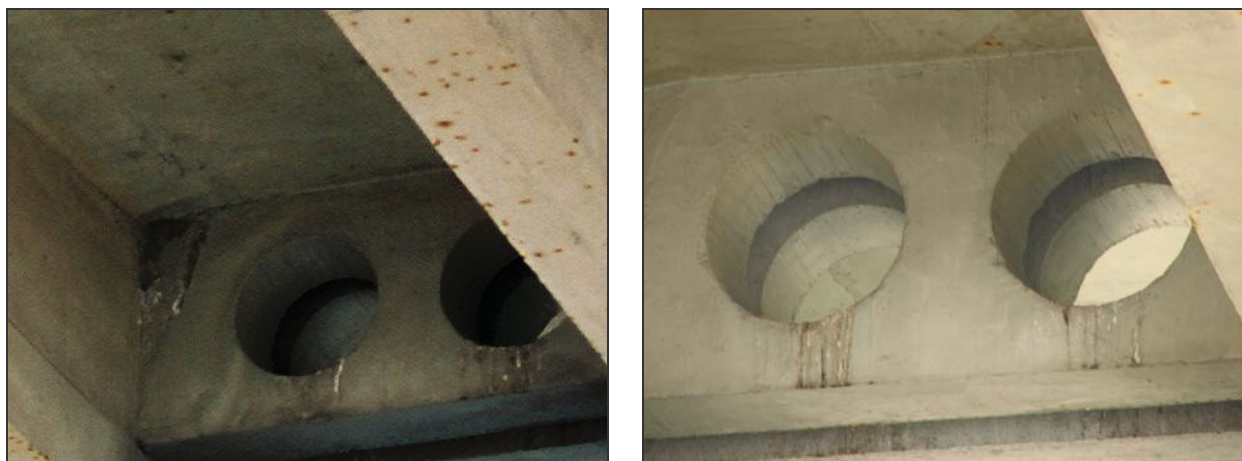
Nestes elementos estruturais, nas zonas dos negativos, observou-se a existência de excrementos de pombas (Figura 3.53).

Figura 3.53 – Excrementos de pombas nos negativos das carlingas dos viadutos de acesso à ponte Móvel.

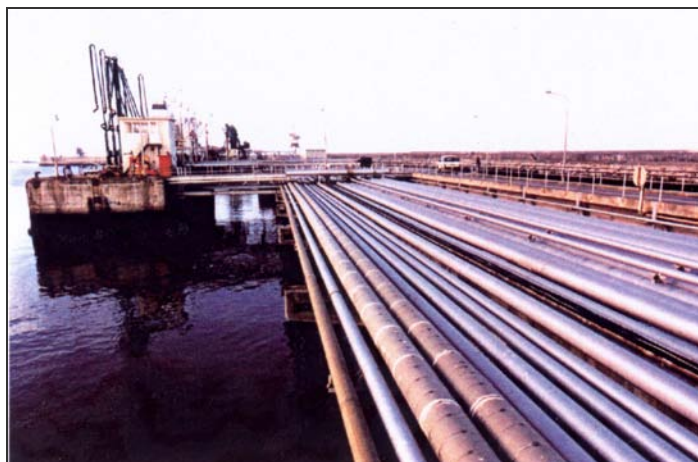
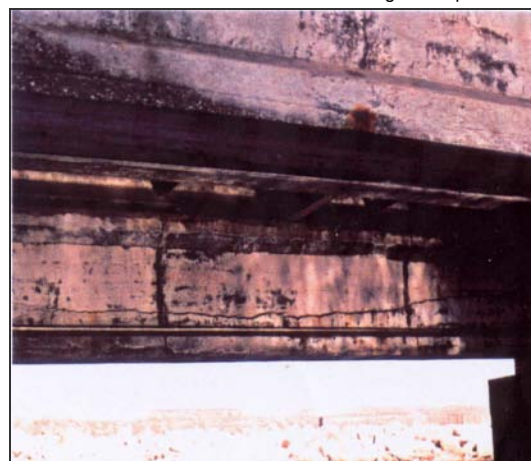
Figura 3.65 – Imagens do viaduto do Terminal de Petroleiros em 1993 antes da reabilitação (Matos, 2003).

acção mecânica dos petroleiros. Constatou-se que as avarias mais graves se localizavam predominantemente nas vigas longitudinais da estrutura inferior, sendo mais afectadas as vigas do lado batido pelo mar. As vigas da estrutura superior mais atingidas também se encontravam do lado batido pelo mar, apesar do grau de deterioração ser menos grave que o das vigas da estrutura inferior. Estas anomalias consistiam na existência de fissuras muito abertas e com continuidade nas duas faces da viga, corrosão quer das armaduras ordinárias quer dos cabos de pré-esforço revelada pelas manchas acastanhadas e destaques de betão. A razão para as fissuras detectadas acompanharem sempre e muito sensivelmente o desenvolvimento longitudinal dos cabos poderia estar associada ao desenvolvimento progressivo de microfissuração transversal (efeito de Poisson) por compressão excessiva dos betões, na zona de transmissão por aderência da força do cabo ao betão. No entanto, durante a obra, detectaram-se fissuras radiais com origem no desaparecimento, por corrosão, de algumas das bainhas metálicas dos cabos de pré-esforço, permanecendo estes protegidos somente pela calda de cimento (GEG, 1993).

De acordo com o relatório de inspecção efectuado (GEG, 1993), detectaram-se problemas de carbonatação no betão de toda a estrutura, com profundidades muito diferentes, apresentando, consequentemente, a corrosão das armaduras e dos cabos de pré-esforço intensidades distintas, o que dificultou a fundamentação de um diagnóstico capaz de explicar o tipo e a localização das avarias mais graves. Nesta fase foram realizados, além do levantamento métrico das anomalias, ensaios de medição da alcalinidade do betão com recurso ao teste da fenolftaleína, determinação da resistência com o esclerómetro e detecção da profundidade de recobrimento das armaduras com meio magnético.

Vista geral do Terminal de Petroleiros.

Foi efectuada uma obra de reabilitação com o objectivo de assegurar a recuperação de um nível significativo de segurança sem, no entanto, atingir os exigidos pelos regulamentos na altura em vigor. Segundo GEG (1993), esta intervenção deveria incidir, essencialmente, na substituição dos aparelhos de apoio e das juntas e tratamento dos elementos de betão danificados, que consistiu na limpeza do betão e armaduras, pintura das armaduras com um produto anti-corrosivo, aplicação de um reboco de protecção e de uma pintura. A obra foi feita pela empresa construtora ETERMAR S.A. – Empresa de Obras Terrestres e Marítimas entre Junho de 1995 e Junho de 1998. Nas figuras 3.65 e 3.66 apresenta-se alguns aspectos da obra antes e após esta intervenção.

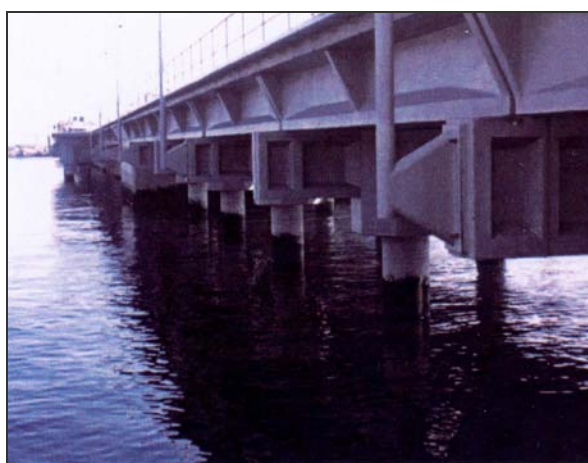
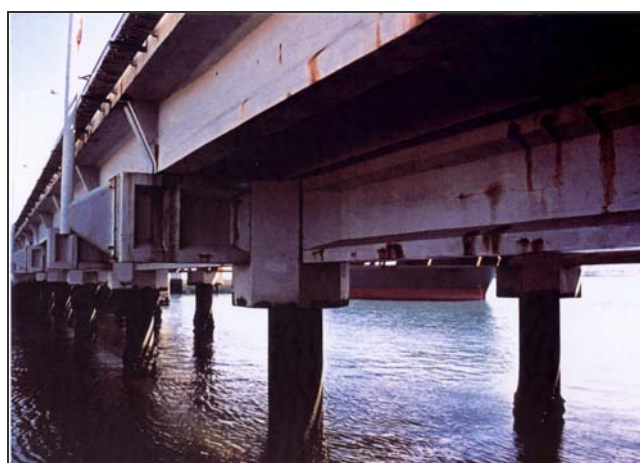
Figura 3.66 – Imagens do Viaduto do Terminal de Petroleiros após a reabilitação de 1993 (Matos, 2003).

Vista geral do Terminal de Petroleiros em 1993.

Vista geral do Terminal de Petroleiros em 2001, 3 anos após a reabilitação.

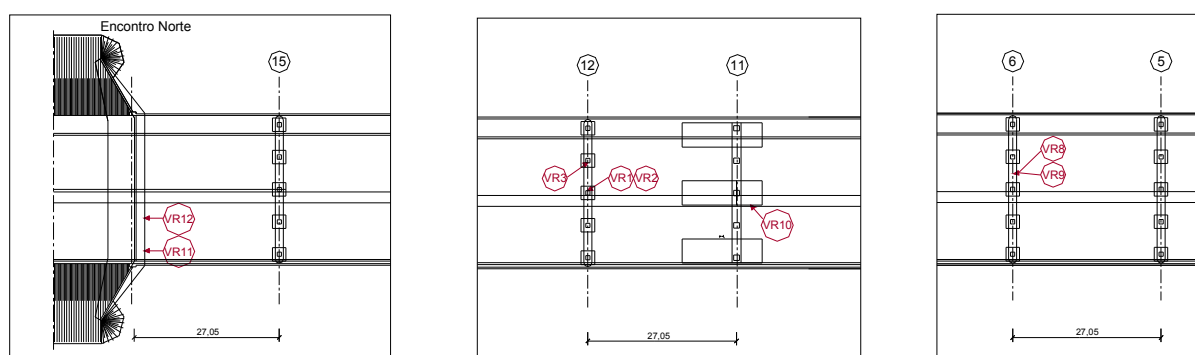
Figura 4.5 – Planta do viaduto da Via Rápida – Localização das amostras retiradas do encontro norte e dos pórticos 12, 11, 6 e 5 (VR1, VR2, VR3, VR8, VR9, VR10, VR11 e VR12).

Um dos caixões da fundação do pórtico adjacente ao rio Leça apresentava uma fissuração aleatória que indiciava uma reacção sulfática. Recolheu-se uma amostra à superfície, VR10, de betão do caixão central (Figura 4.5) que foi observada e analisada por MEV. Este betão revelou estar muito carbonatado, mostrando diferentes figuras de carbonatação, tendo exibido ainda quantidades de etringite que comprovam a existência de uma reacção sulfática (Figura 4.22).

Retirou-se uma eflorescência escura do encontro norte, VR11 (Figura 4.5), e a sua observação e análise por MEV mostrou que era constituída essencialmente por matéria orgânica, provavelmente algas, aparecendo ainda muitas diatomáceas com alguma contaminação de betão (Figura 4.23).

Para esclarecer a origem de uma mancha escura do encontro norte retirou-se uma amostra, VR12 (Figura 4.5). A observação e análise revelaram tratar-se claramente de uma mancha de humidade sobre um betão carbonatado. A mancha é essencialmente constituída por muita matéria orgânica, provavelmente algas, apresentando diatomáceas em grande quantidade (Figura 4.24).

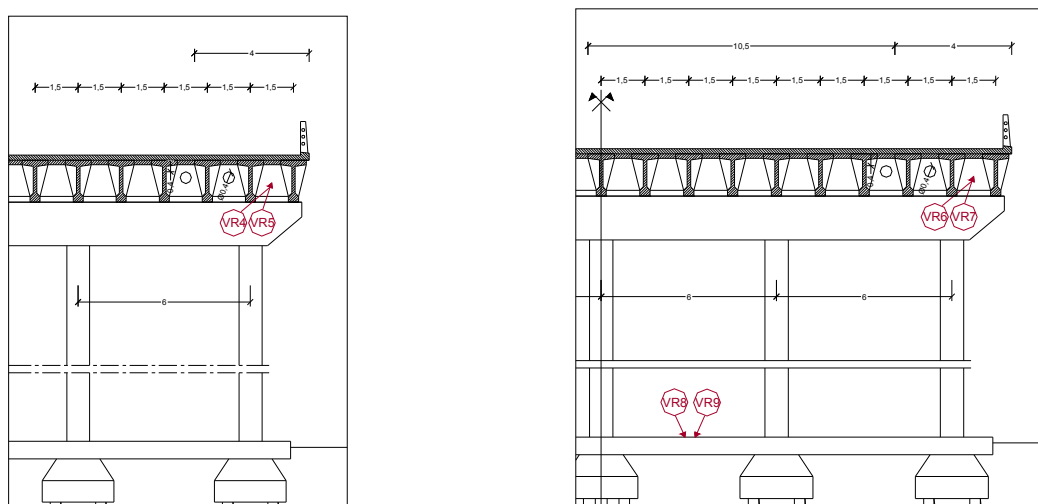
Figura 4.6 – Vistas dos pórticos 5 e 6 do viaduto da Via Rápida – Localização das amostras retiradas das carlingas, entre os pórticos 5 e 6) e lintel do pórtico 5 (VR4 e VR5 VR6, VR7, VR8 e VR9).

As amostras VR5 e VR6 (Figura 4.6) eram constituídas por um revestimento superficial com cerca de 0,5 mm. Este revestimento, analisado por MEV, mostrou ser constituído essencialmente por gesso (sulfato de cálcio hidratado), exibindo muito raramente cinzas volantes porosas, ricas em carbono e enxofre (Figura 4.20).

A constituição da camada de revestimento permite classificá-la como crosta negra, deterioração de materiais característica das zonas urbanas e/ou industriais. As crostas negras são formações essencialmente constituídas por cristais de gesso, podendo eventualmente conter cinzas volantes muito porosas, de natureza carbonosa, e ricas em enxofre, resultantes da queima de combustíveis. A formação das crostas negras está associada a zonas húmidas e protegidas sujeitas a molhagem directa ou indirecta, mas não submetidas a lixiviação por parte das águas de escorrência, aparecendo sobre diversos materiais como por exemplo pedra (Begonha e Sequeira Braga, 1996), metais (Selwyn et al., 1996) e betão (Teles et al., 2004). A génese deste tipo de deterioração está associada à poluição atmosférica em meios urbanos e/ou industriais, verificando-se nestes meios que a composição da água da chuva apresenta razão  $\text{Ca}^{2+}/\text{SO}_4^{2-}$  próxima ou igual à razão  $\text{Ca}^{2+}/\text{SO}_4^{2-}$  do gesso. Efectivamente, comprovou-se que o gesso é o único sulfato que cristaliza em quantidades significativas a partir da evaporação de águas da chuva desses meios (Begonha, 1997). É de referir que este tipo de depósitos usualmente apresenta uma cor muito escura. A cor evidenciada pelas amostras VR5.1 e VR6.1, significativamente mais clara, é atribuída, provavelmente, ao facto de praticamente não existirem cinzas volantes sobre estes depósitos.

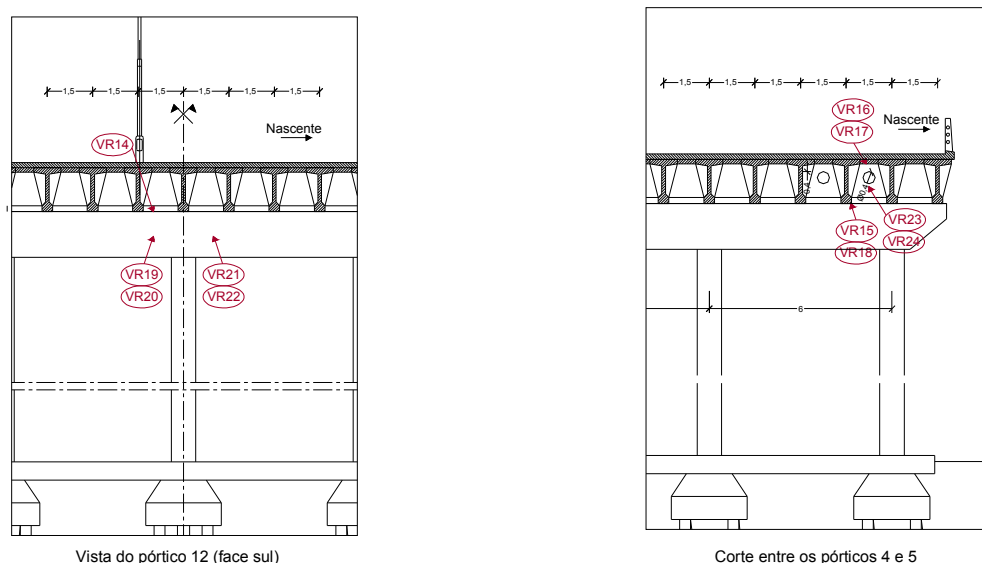
Figura 4.7 – Vista do pórtico 12 e corte entre os pórticos 4 e 5 do viaduto da Via Rápida – Localização das amostras retiradas das vigas e laje (VR14, VR15, VR16, VR17, VR18, VR19, VR20, VR21, VR22, VR23 e VR24).

Retirou-se uma amostra de betão da face superior da viga dos pórticos, VR14 (Figura 4.7), por o betão apresentar um aspecto deteriorado, diferente do restante betão da viga que se encontrava aparentemente em bom estado (amostras VR1 e VR3).

Extraíram-se, de uma longarina (Figura 4.7), duas amostras, VR15.1 e VR15.2, de um destacamento de betão que apresentava uma mancha castanha. A amostra VR15.2 é de betão superficial enquanto que a amostra VR15.1 contém a mancha escura e betão próximo da armadura.

Extraíu-se uma amostra, VR16, de uma eflorescência esbranquiçada (Figura 4.7), muito agarrada ao betão da laje, para observar e analisar por MEV. A amostra revelou ser uma eflorescência de carbonato de cálcio, contendo ainda, sobre o carbonato de cálcio, uma quantidade muito razoável de gesso, não tendo sido possível obter espectros sem a influência dos compostos hidratados do cimento (Figura 4.28).

A amostra VR17 era constituída por um destacamento de betão da laje (Figura 4.7), tendo sido observada e analisada por MEV a mancha acastanhada, a parte exterior do betão e a parte interior do betão.

Foi extraída uma amostra das escamas acastanhadas sobre o betão, VR18 (Figura 4.7), que, tendo sido observada e analisada por MEV, exibiu muitos cristais de gesso sobre óxidos de ferro ou de alumino-silicatos de cálcio. Como não se conseguiram isolar cristais de óxido de ferro fez-se uma observação e análise por electrões retrodifundidos, que revelaram a existência de uma camada de óxidos de ferro (Figura 4.32). Esta análise permite separar zonas ricas em elementos de número atómico mais elevado, quando existem, correspondendo na imagem a zonas muito mais claras.

Retirou-se de um pátio um conjunto de eflorescências de cores diferentes, uma amarelada, VR19, uma escura, VR20, uma esverdeada, VR21, e uma branca, VR22 (Figura 4.7), tendo se observado e analisado por MEV.

VR23 e VR24 de betão sob os dejectos de pombo e dos excrementos, respectivamente (Figura 4.7). Observou-se e analisou-se por MEV, em primeiro lugar, os dejectos de pombo que revelaram ser principalmente ricos em carbono, oxigénio e azoto, contendo também potássio e sódio e identificando-se ainda, em algumas zonas, o fosfato de magnésio (Figura 4.36).

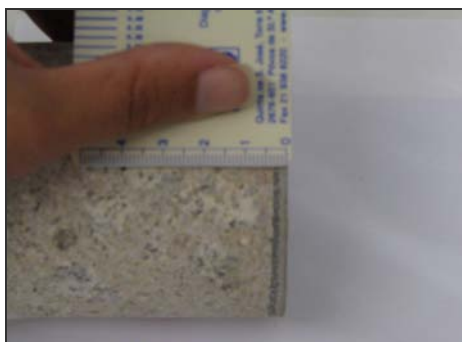
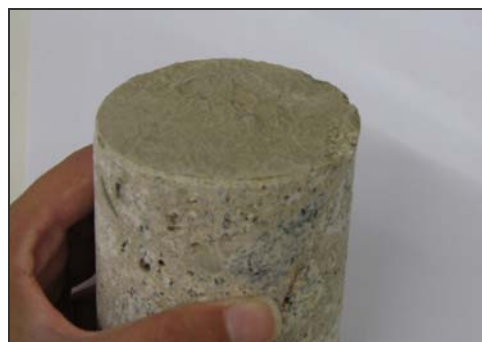
Do betão aparentemente sem deteriorações analisaram-se as amostras, VR1, VR3, VR5 e VR6, retiradas das carotes (Figura 4.5 e 4.6). As amostras VR1 e VR3, que no teste da fenolftaleína mostraram não estar carbonatadas, estavam revestidas com uma camada de cerca de 3 mm de um tratamento de reparação. As amostras VR5 e VR6, que no mesmo teste se revelaram carbonatadas, apresentavam um revestimento que a olho nu diferia do anterior apenas por ter uma espessura insignificante e uma superfície mais irregular (Figura 4.14). Analisaram-se ambos os revestimentos. As amostras carbonatadas foram examinadas junto da superfície (VR5.1 e VR6.1), a cerca de 5 mm (VR5.2 e VR6.2) e a mais de 5 mm (VR6.3).

Figura 4.14 – Camadas de revestimento de amostras de betão do viaduto da Via Rápida.

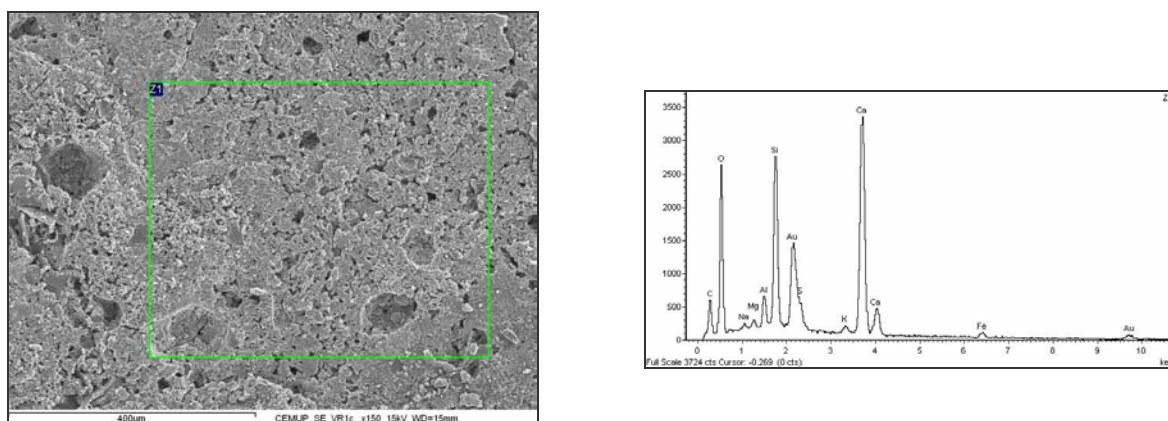
O revestimento da amostra VR1 foi observado e analisado à superfície, numa zona interior e na zona em contacto com o betão, tendo revelado ser uma argamassa cimentícia, quartzítica, principalmente constituída por aluminatos e silicatos de cálcio (Figura 4.15). Mostrou ainda, ser muito porosa, ter uma pintura superficial rica em titânio (Figuras 4.16 e 4.17) e apresentar uma reacção sulfática com formação de etringite (Figura 4.18).

Figura 4.17 – Imagens e espectros da zona interior do revestimento da amostra VR1.

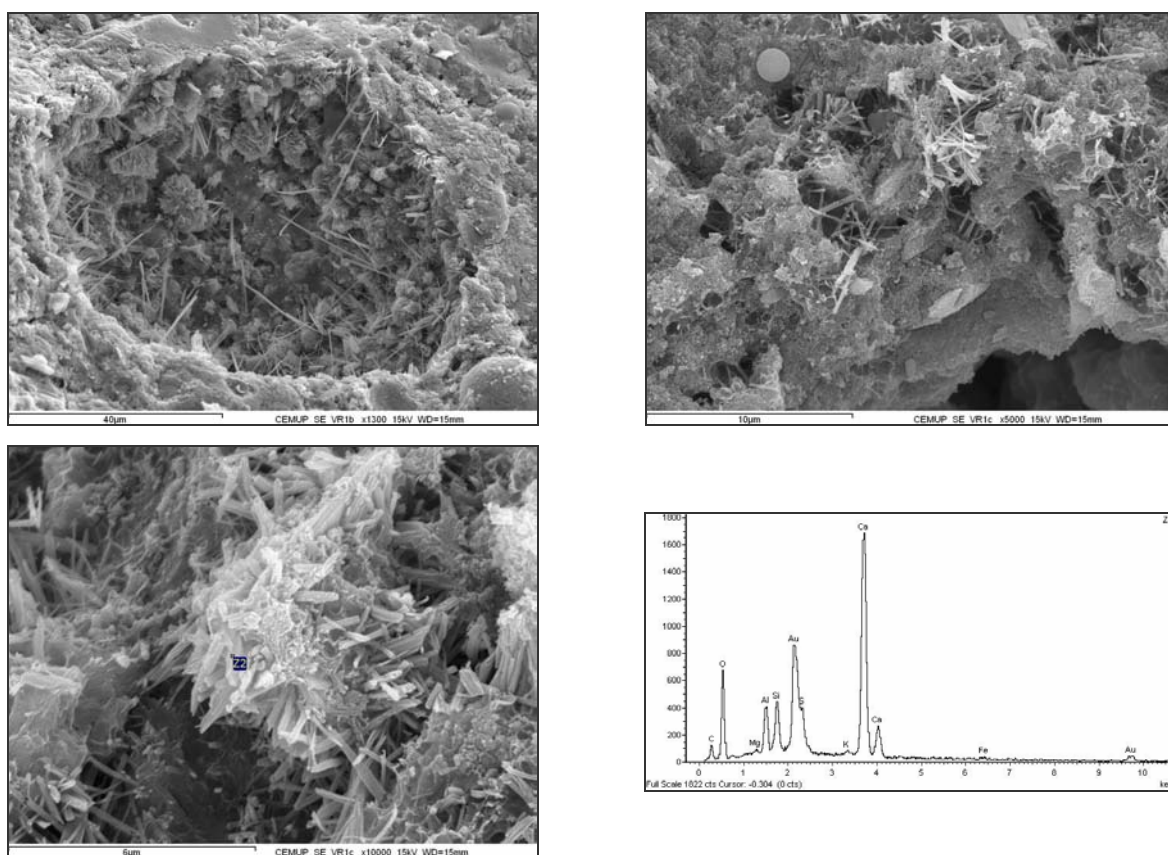
Embora a argamassa, com cerca de seis anos, se tenha mostrado eficiente do ponto de vista da penetração da carbonatação, apresentava o desenvolvimento rápido de uma reacção sulfática. Uma interpretação possível é a de que a argamassa de restauro usada é impermeável à penetração de agentes agressivos por difusão e permeável à mesma penetração por capilaridade, uma vez que o dióxido de carbono é praticamente insolúvel na água enquanto que os sulfatos são, de uma maneira geral, muito mais solúveis. A reacção sulfática afecta muito as argamassas da zona marítima, não

Figura 4.18 – Imagens e espectros da etringite presente na argamassa de revestimento da amostra VR1.

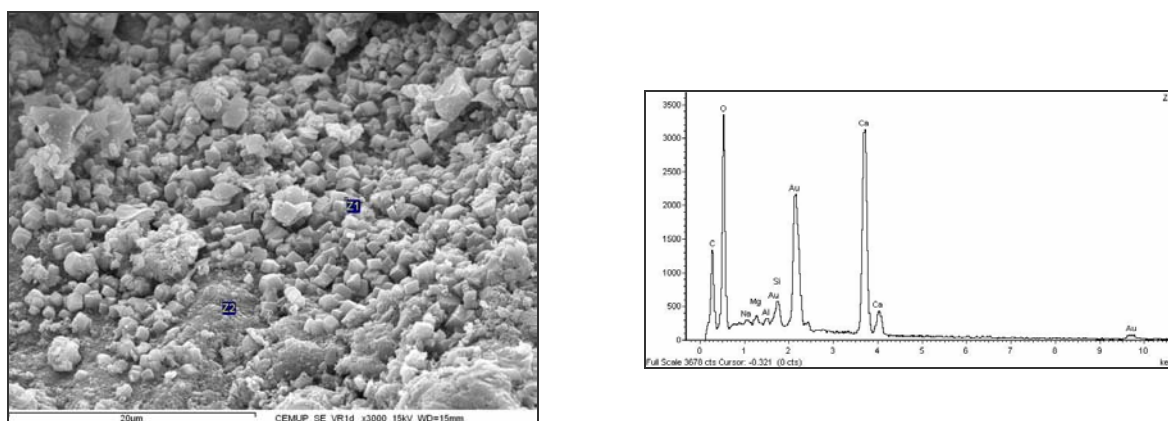
A observação do betão das amostras VR1 e VR3 patenteou a boa qualidade do material. O betão da amostra VR3, sob a argamassa de revestimento, não mostrou cristais de carbonato de cálcio, enquanto que o betão da amostra VR1 apresentava, esporadicamente e junto da argamassa, cristais pequenos de carbonato de cálcio (Figura 4.19).

Figura 4.19 – Imagens e espectros de betão da amostra VR1.

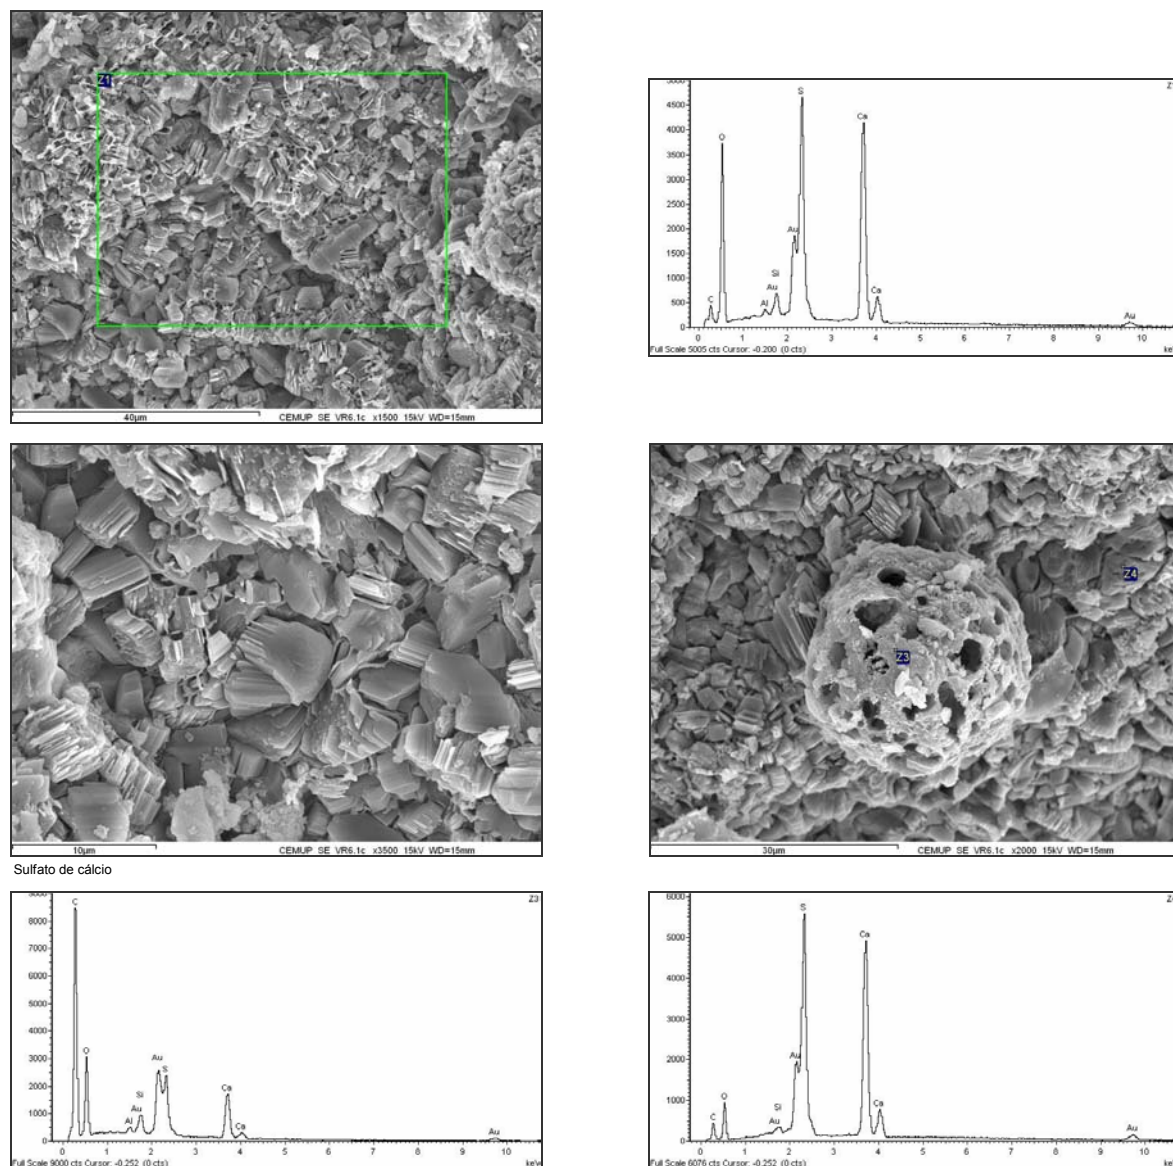
Figura 4.20 – Imagem e espectro da camada de gesso da amostra VR6.

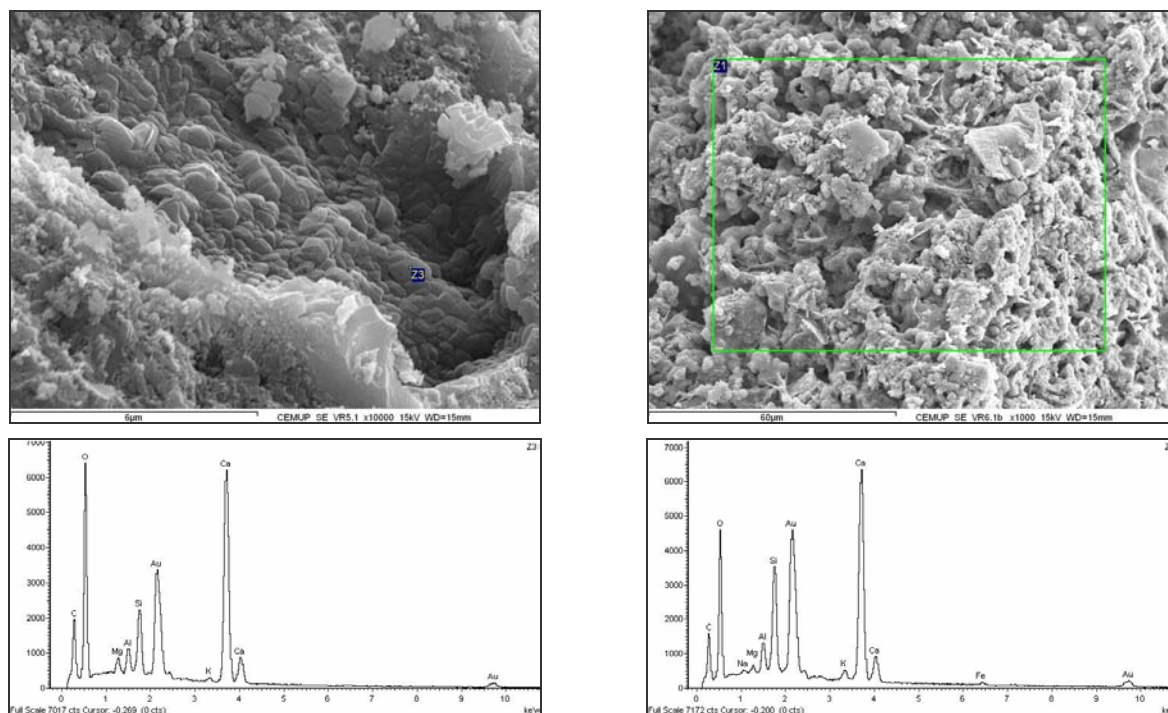
A análise por MEV do betão das duas amostras mostrou um material de boa qualidade. A amostra VR5 exibiu muitos cristais de carbonato de cálcio enquanto que a amostra VR6 mostrou ser muito rica em carbonato de cálcio, apenas evidenciado pelos espectros, não tendo sido possível individualizar cristais de calcite (Figura 4.21).

Figura 4.21 – Imagens e espectros do betão das amostras VR5 e VR6.

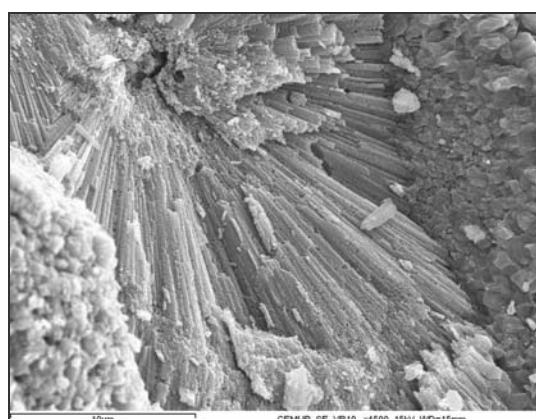
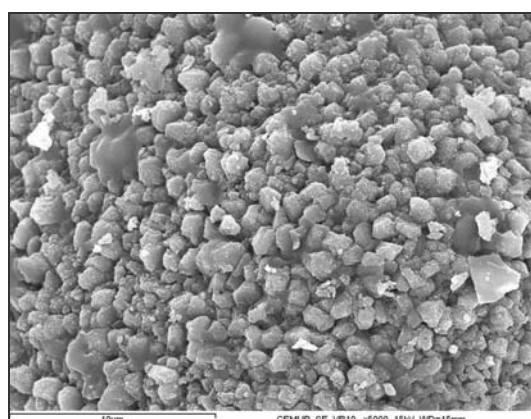
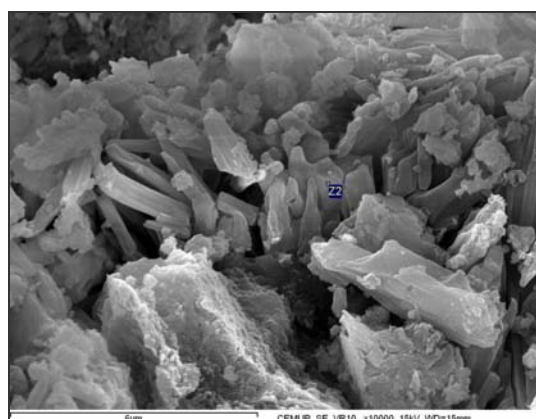
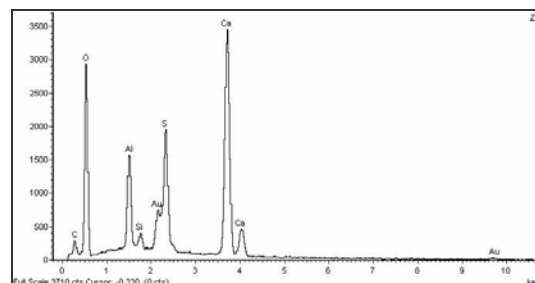
Figura 4.22 – Imagens e espectro da amostra VR10.

Não é de estranhar que alguns dos caixões da fundação apresentassem uma reacção sulfática, mesmo considerando que o betão contém pozolanas que lhes conferem resistência em relação a esta acção, porque têm cerca de 45 anos e estão em contacto com águas do rio Leça, junto à foz.
